テーマ	既設埋設物その他による仮設計画の見直し		
会社名	和光建設株式会社	所在地	埼玉県さいたま市浦和区北浦和5-12-11
分野	<input type="checkbox"/> 土木 <input checked="" type="checkbox"/> 建築 <input type="checkbox"/> その他 ()		
工事名	某学園教室棟新築工事	カ テ ゴ リ ー	<ul style="list-style-type: none"> ・難しい施工環境 埋設配管調査 ・コスト縮減 配線・配管切回し
発注者	某学園		
受注形態	<input checked="" type="checkbox"/> 単体 <input type="checkbox"/> JV ()		
工期	平成22年6月 ~ 平成23年3月		
施工場所	埼玉県内		
工事概要	<p>用途 : 学校</p> <p>構造 : 教室棟 RC造 渡り廊下 S造</p> <p>規模 : 教室棟 4階建て 渡り廊下 1階建て</p> <p>建築面積 : 574.85㎡</p> <p>延床面積 : 1,901.89㎡</p> <p>工事種目 : 教室棟・渡り廊下新築及び付帯設備工事</p>		
1、はじめに	<p>本工事は、学校のクラス編成の多様化、少人数制等によるクラス増加に対応するための教室棟新築工事です。</p> <p>建築建物位置は、グラウンド南側になっていて、現状は既設器具庫・ポンプ室・貯水槽があり、それらを解体してからの工事となる。</p>		
2、問題点	<p>①既設埋設物の種類・位置が既設建物の改修を繰り返しているので明確な資料があまり残って無く、設計との相違があるものと判断して、正確な現地調査を行い、計画の見直しが必要と思われた。</p> <p>②上記の調査結果から、グラウンドの使用範囲による当初計画の山留め方法の見直しが必要となった。</p>		
3、対策	<p>排水経路は、既設マスを参考にして目視等により調査を進め、給水・汚水圧送管・散水管・電管は目視で判断できないため、レーダー装置や鉄管探知器等を使用した非開削方法にて、既設埋設物（管）の位置を把握することとした。</p> <p>装置概要は、地表面に置いたアンテナから地中に向けて高い周波数の狭いパルス電波を発射すると、地中に入った電波は同一土質の場合には無反射の状態に進む。しかし、地中に埋設されている水道管やガス管等をはじめとするパイプ類・地下空洞・異なる地層断面等電気的性質の異なる物体に遭遇すると、その境界面で反射が生ずる。この反射波をアンテナで受信</p>

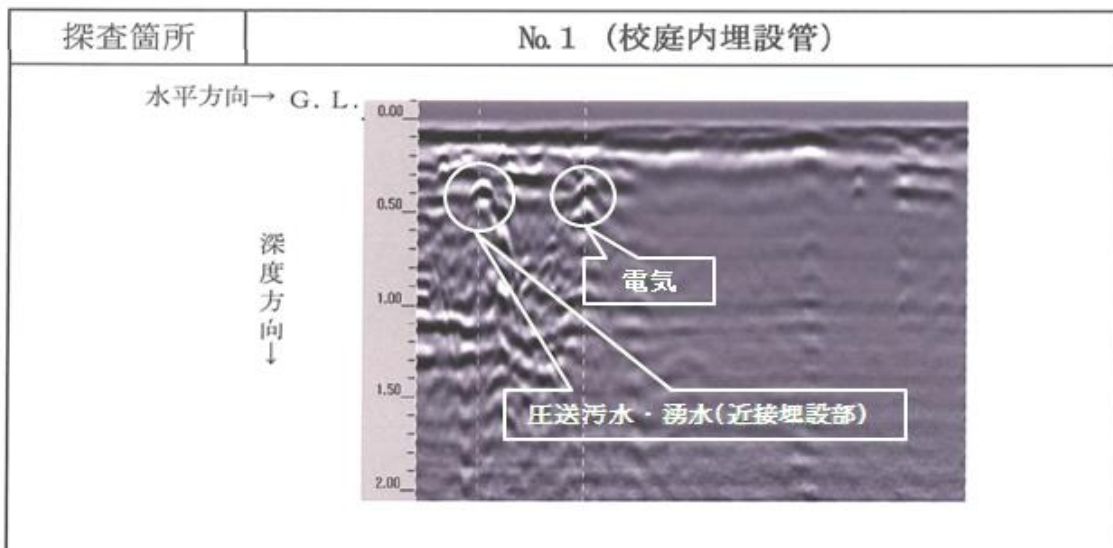
地中レーダ測定画像

使用アンテナ：400MHz
測定レンジ：60nsec

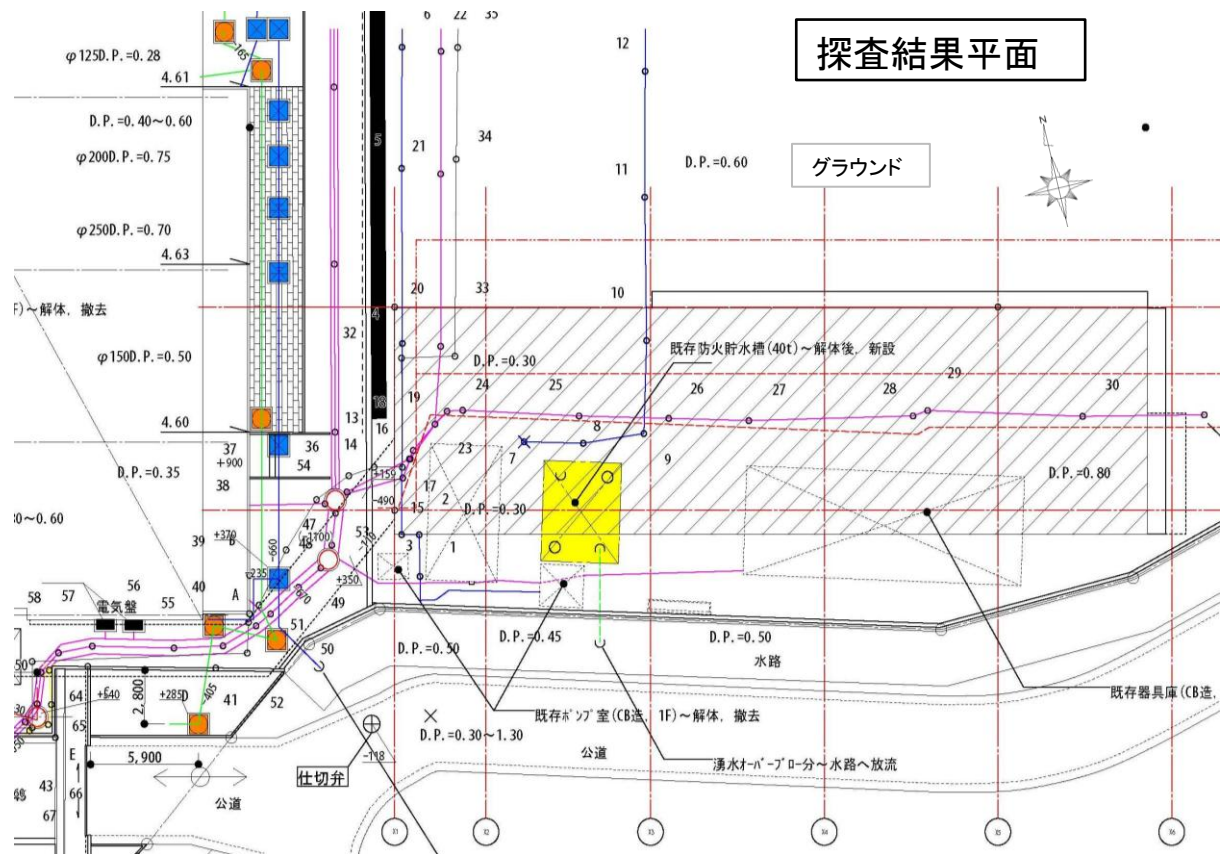
現地オフセット：調査の結果判明した埋設物の位置を2点オフセットにより記録する。
